Stien i Hønsen

Enkel beskrivelse av anleggsarbeidene.

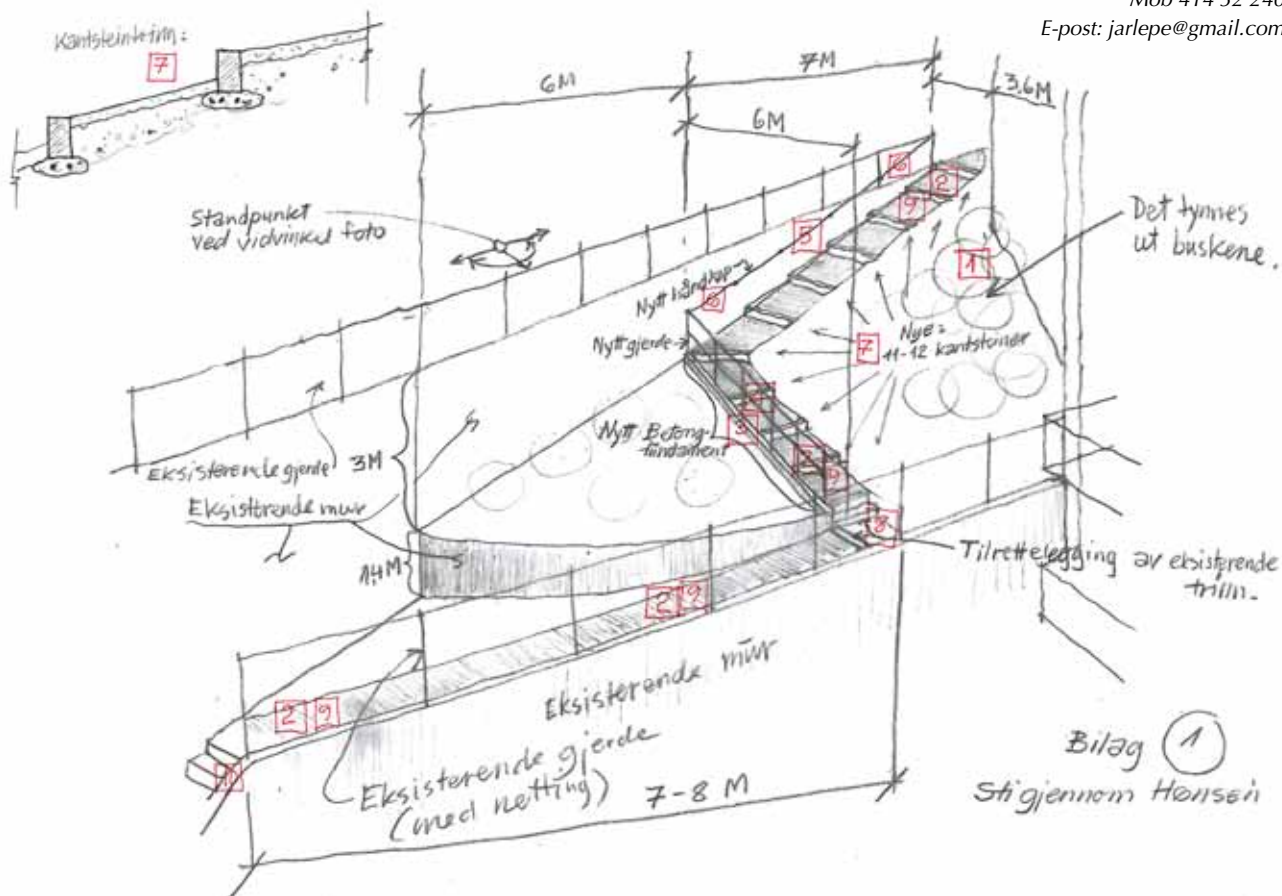
Se vedlagt tegning.

- 1. Flytting av busker.** Eksisterende busker flyttes/plantes om i en meters avstand til den nye stien.
- 2. Avgraving.** Det graves av i hele stiens lengde ned til fjell eller til stein/pukk (drenerende masser). I en bredde av ca. 1,2 meter. Dette utgjør ca. 22 lm eller ca. 28 m².

- 3. Forskaling og støp av fundament for gjerde.** Dette har BxH lik 20 cm x ca. 40 cm med avfaset kant ca. 2,5 cm. 4 stk. armeringsjern Ø8 mm.
- 4. Gjerde med 6 stk. stolper og 2 stk. langsgående rør.** Her gis det pris på nærmere egen beskrivelse av gjerde-materialer. Total lengde ca. 6,5 meter.

- 6. Montering av håndløp langs øvre del av stien.** Dette har en lengde på ca. 7,5 meter.
- 7. Kantstein og trappetrinn.** Langs den øvre og bratteste delen av stien skal det monteres kantsteintrinn. Disse støpes fast til underlaget. Dette er vist på oppe til venstre på bilag 1.

- 8. Tilrettelegging av eksisterende trinn.** Dette er der hvor stien knekker 90 grader etter 7–8 meter nedenfra. Her er det noen steiner som har tjent som trinn tidligere. Disse har falt ut av stilling og må jenkjes på plass.

- 9. Påfyll av masser.** Det fylles på med forskriftsmessig type masser som drenerende underlagsjikt og toppsjikt med evne til å kunne motstå for stor avrenning. Dette utgjør ca. 28 m².

- 10. Vurdering av starten på stien nede.** Her er det en usikkert høydeforskjell som skal vurderes ved fellesbefaring. Senere før prising vil her bli sendt ut beskrivelse av utbedring.
